RAPPORT DE CHANTIER

**RÉPARATION DE FONDATION,
RÉALIGNEMENT ET “REGROUT” DU
COMPRESSEUR K6510**

RAFFINERIE DE PETIT COURONNE

Client:	Couronnaise de Raffinage S A
Utilisateur:	Raffinerie Shell de Petit Couronne.
Lieu:	Petit Couronne, Rouen, Seine-Maritime, France
Projet:	Réhabilitation d'une fondation endommagée, remplacement des barres d'ancrages, conception d'une nouvelle béquille, et scellement avec résine de tous ces éléments.
Equipement:	Compresseur de Recyclage Gaz K6510.
Durée:	11 Juillet 2005-21 Juillet 2005

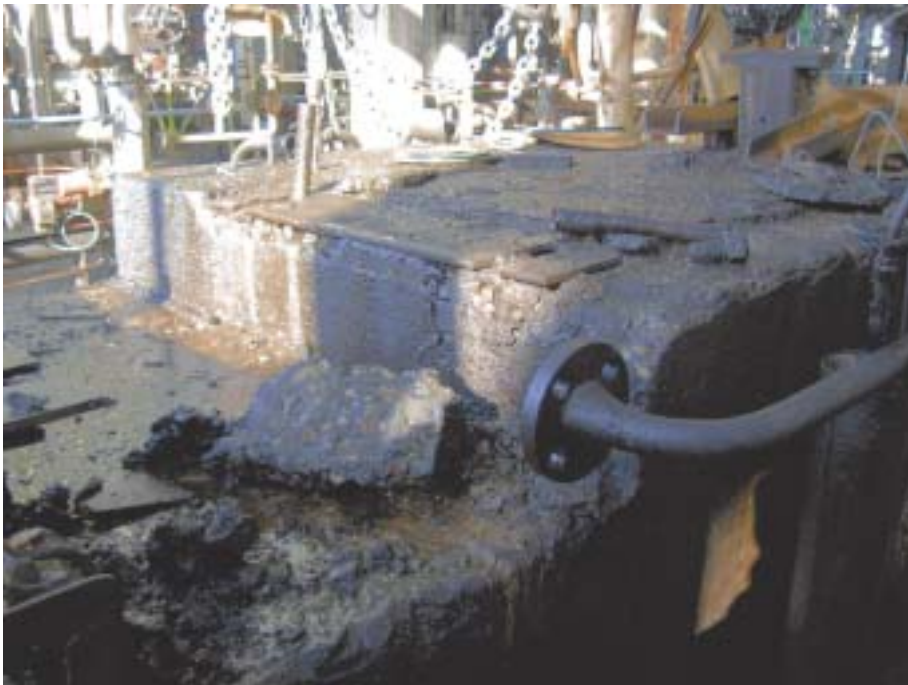
Pendant cette période, l'huile lubrifiante provenant du carter a pénétré à travers le béton, notamment à travers les séparations entre les barres d'ancrages et leur mortier de scellement, et entre ce dernier et le béton de fondation. Le béton juste en dessous du carter a perdu sa résistance à la compression, la machine a donc été calée avec des platines épaisses en acier. Ces platines reposant sur un béton détérioré, leur utilisation n'a donc été d'aucune utilité. Les vibrations ont augmenté et les barres d'ancrage ont été déformées par les impacts répétés du carter. Une barre d'ancrage a finalement cédé (rupture complète) et l'unité a dû être arrêté catastrophiquement. Le Caisson principale et le Caisson de lanterne de Crosse se sont fissurés d'une manière importante et ont été réparés depuis par agrafage.

1.
5 Juillet 2005. L'équipe d'Alphatec Engineering a été invitée à évaluer la situation de la fondation après l'interruption de l'équipement. La barre d'ancrage rompue est clairement visible, ainsi que le béton fortement imprégné d'huile.

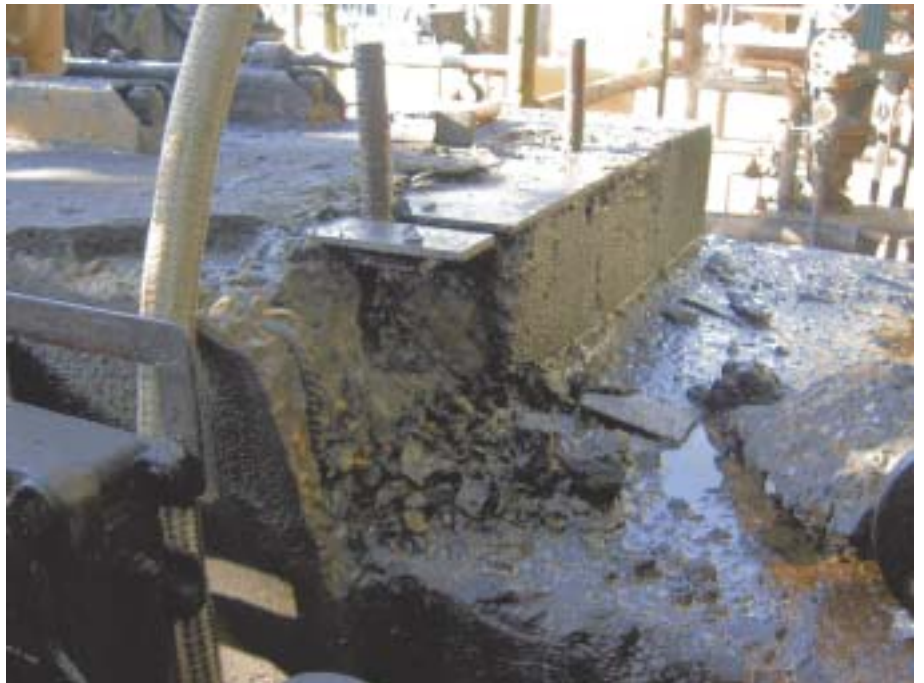
2.
L'avarie du compresseur s'est avérée physiquement violente et a arraché une partie du béton.

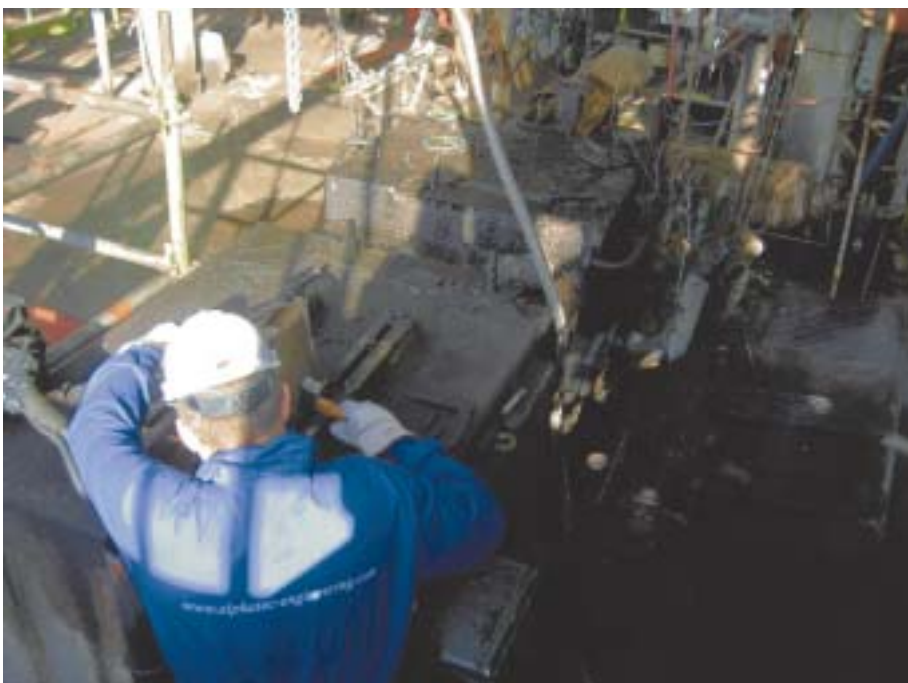
3.
Les supports longitudinaux du moteur semblaient eux dans une condition satisfaisante.

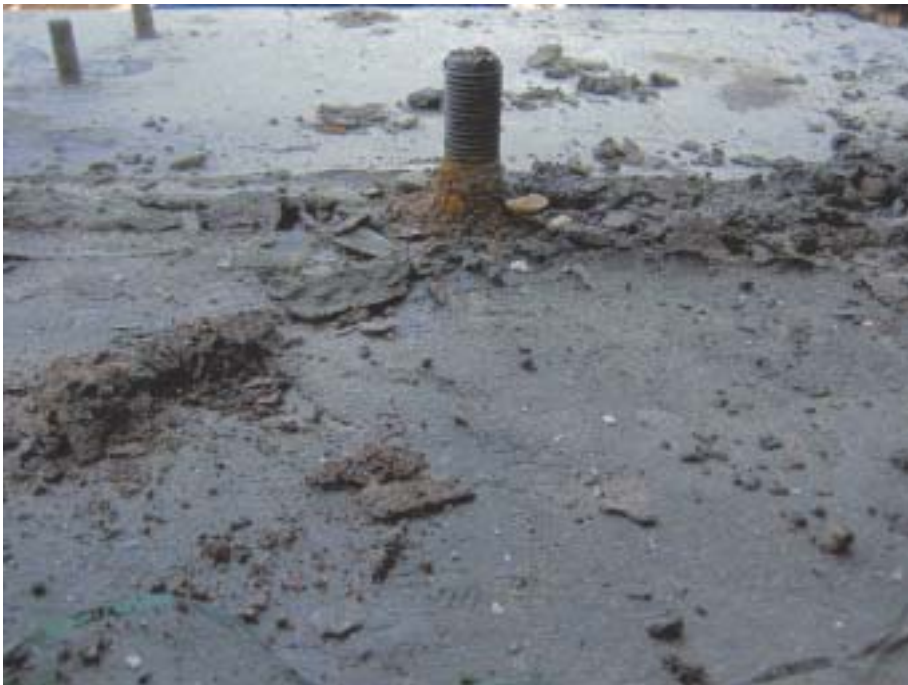
7.
Quand les supports longitudinaux ont été enlevés, il est apparu une corrosion importante sur les bases et les goujons du moteur électrique.

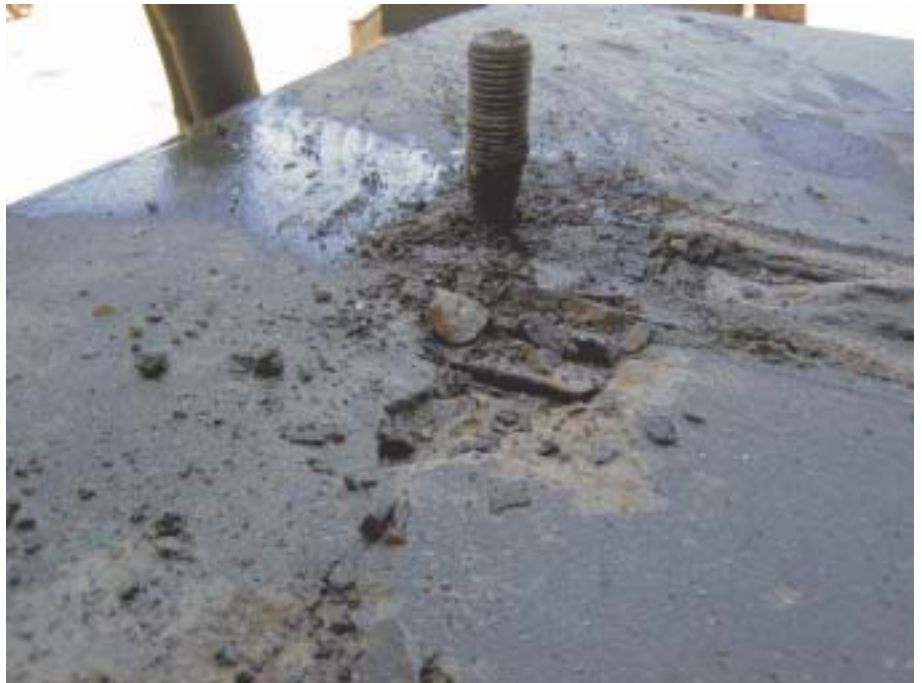
8.
En dégarnissant les bases des goujons, un rétrécissement important a été observé et la décision fut prise de les remplacer.

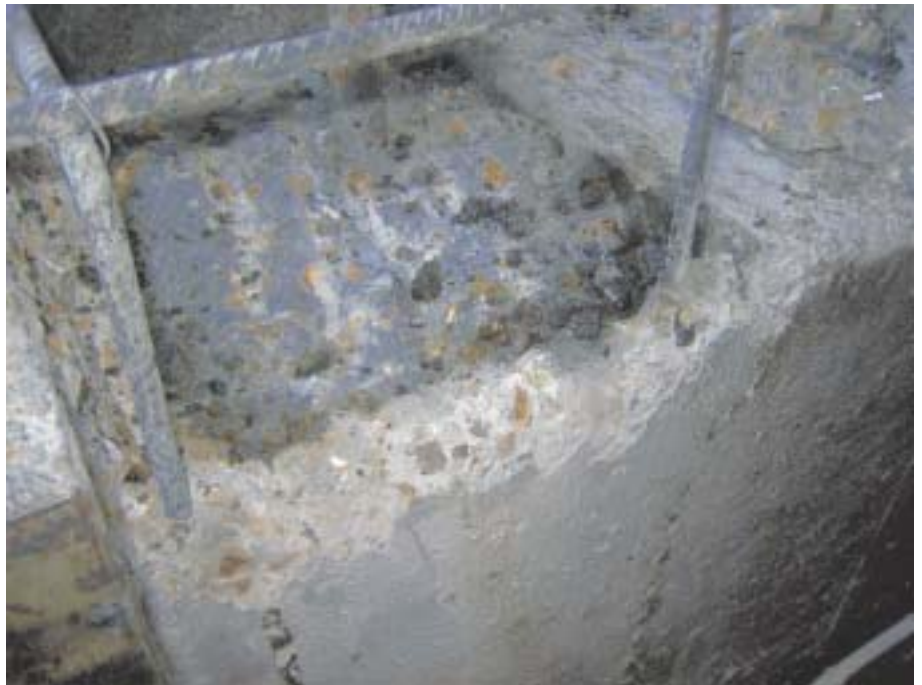
11.
Le ciment de couleur bleu utilisé pour sceller les barres d'ancrages semble être un mortier sans retrait mélangé à une préparation d'agrégats, ce qui semble une bonne méthode de construction, mais les superficies de contacts s'avèrent être des interstices remplis d'huile.

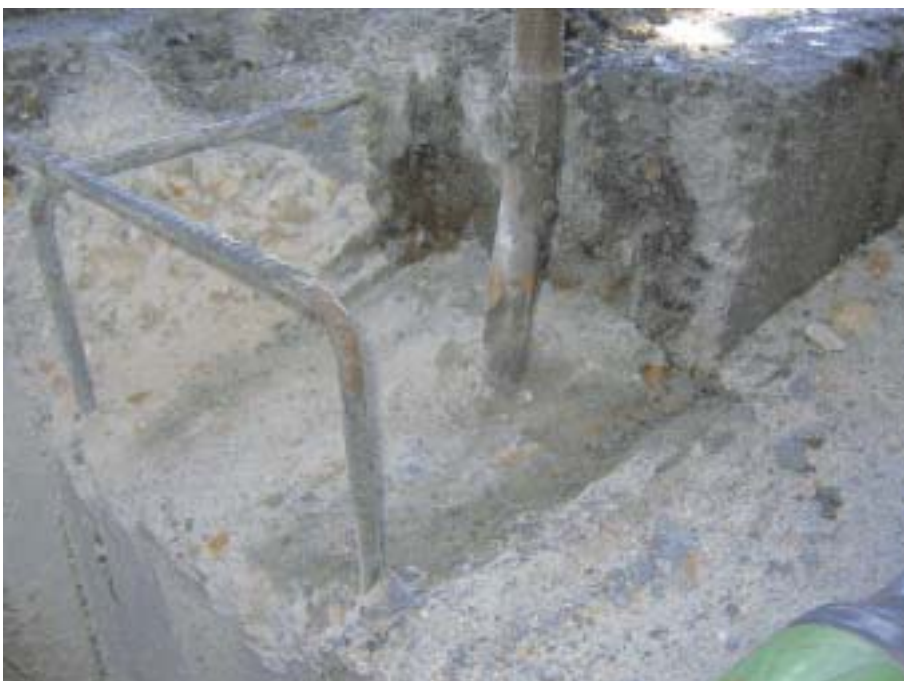
12.
Les distorsions observées sur les barres d'ancrage sont très impressionnantes.

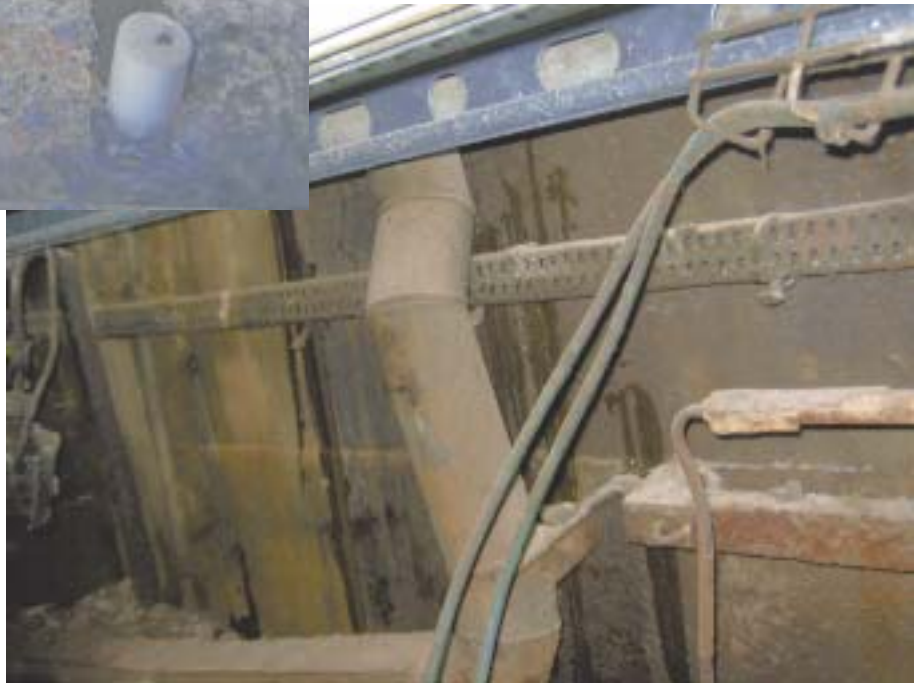
20.
20 Juillet 2005. Durant la phase d'injections de résine ALPHATEC® 370 à travers ces perforations, quelques échappements latéraux de résine ont été observés, ce qui indique une bonne pénétration de la résine à travers toute la fondation.

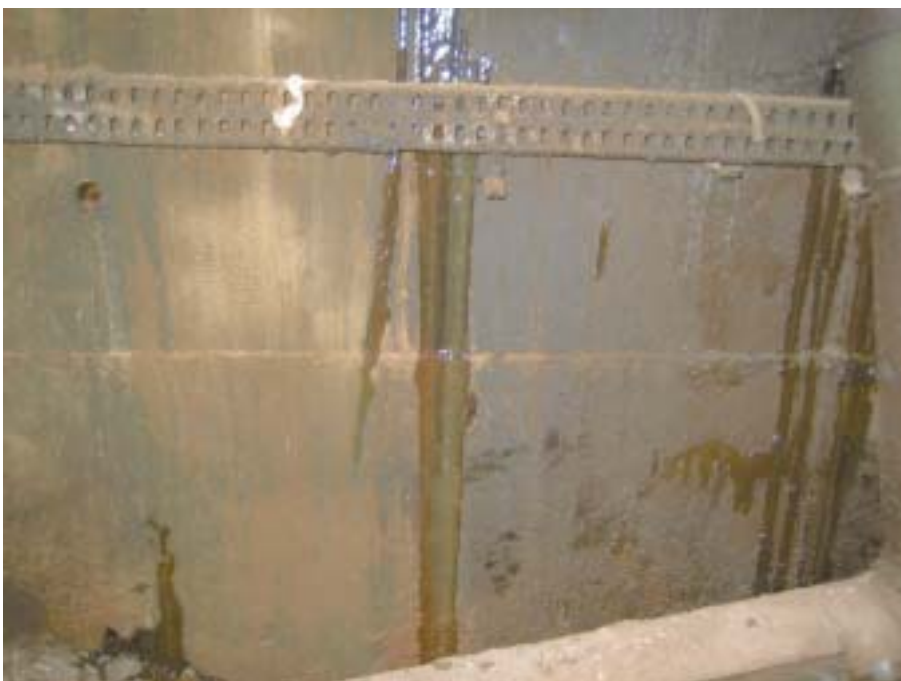
21.
échappement de résine durant les injections.

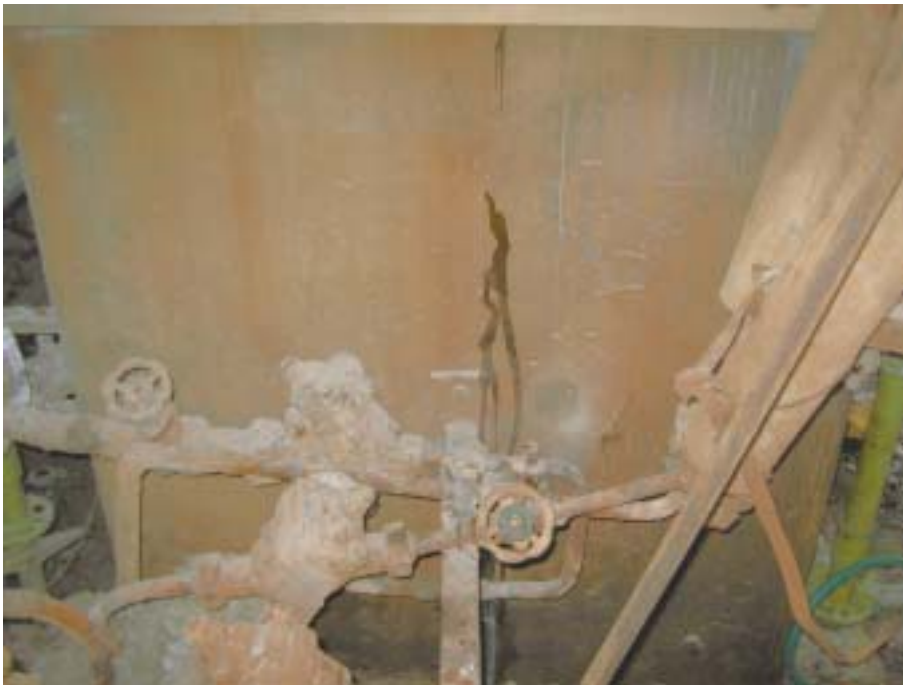
22.
Des échappements de résine furent également observés sur le côté compresseur de la fondation.
