RAPPORT DE CHANTIER

**RÉPARATION DE FONDATION,
RÉALIGNEMENT ET “REGROUT” DU
COMPRESSEUR K6510**

RAFFINERIE DE PETIT COURONNE

Client:	Couronnaise de Raffinage S A
Utilisateur:	Raffinerie Shell de Petit Couronne.
Lieu:	Petit Couronne, Rouen, Seine-Maritime, France
Projet:	Réhabilitation d'une fondation endommagée, remplacement des barres d'ancrages, conception d'une nouvelle béquille, et scellement avec résine de tous ces éléments.
Equipement:	Compresseur de Recyclage Gaz K6510.
Durée:	11 Juillet 2005-21 Juillet 2005

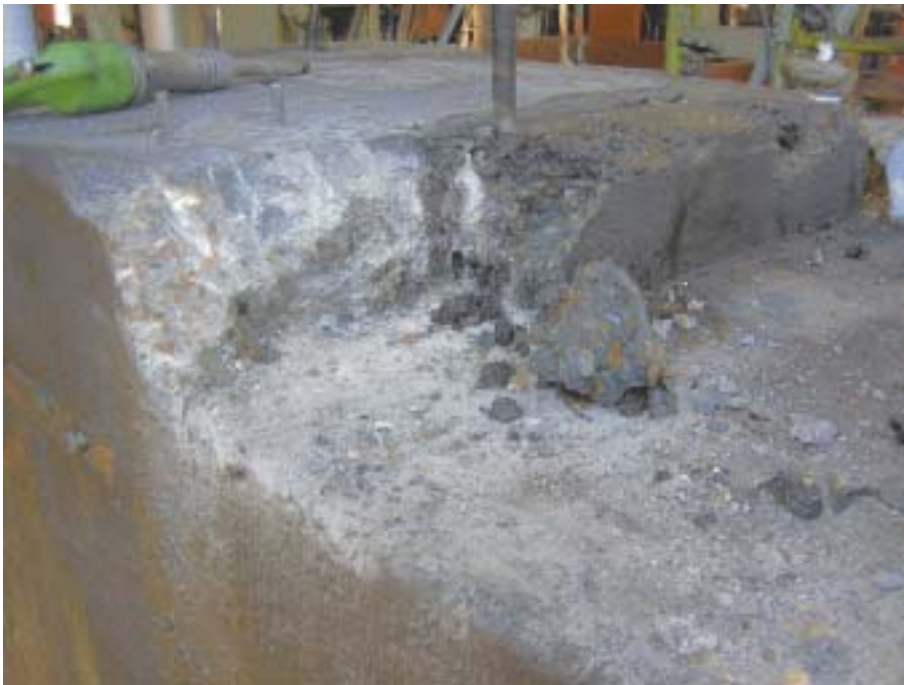
9.
Vu que la nouvelle béquille emploie 4 nouvelles tiges d'ancrage, les deux anciens goujons ont été simplement coupés et laissés en place.
